## 災害調査団調査報告

# 平成30年7月豪雨災害同調査報告

## 岡山県土砂災害について

岡山大学平成30年7月豪雨災害調査団  
土砂災害グループ

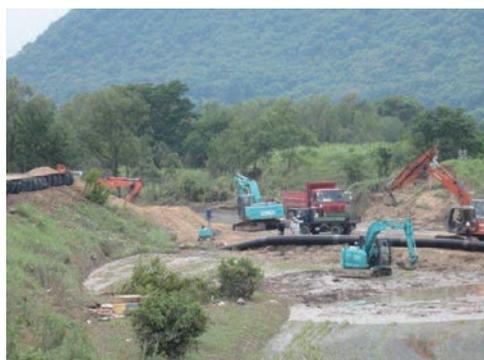
合流部分の決壊箇所

小田川本堤と内山谷川合流部分の破堤箇所  
(小田川本堤左岸から望む)

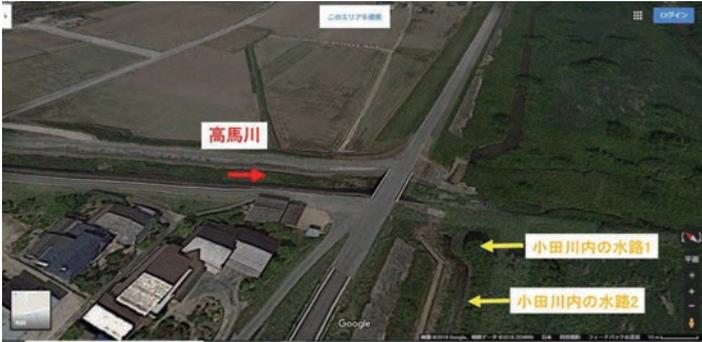
小田川本川の破堤部分(高馬川との合流箇所:高馬川左岸から望む)

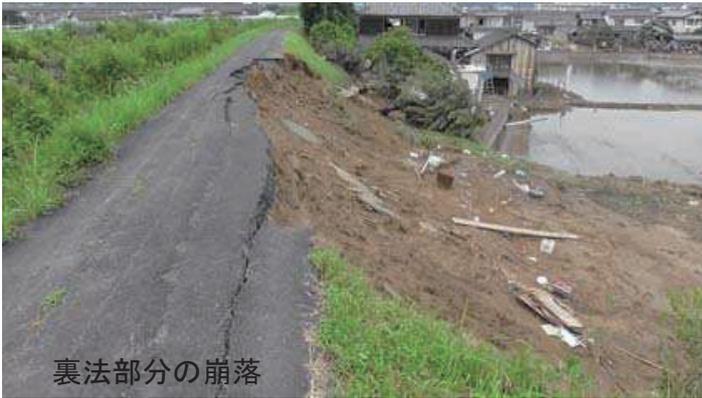
裏法部分の崩落

高馬川表のり部分の崩落と越流破堤箇所

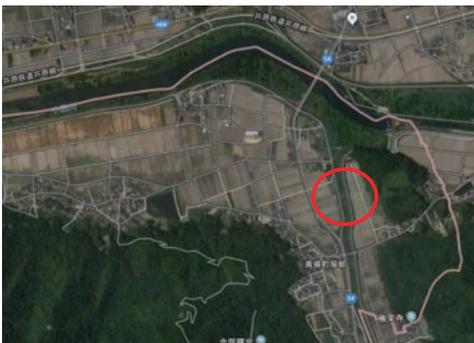
破堤箇所

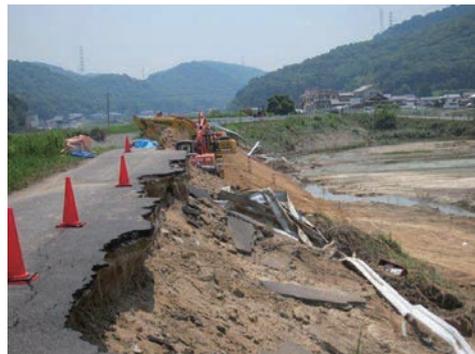
越流による裏のり侵食

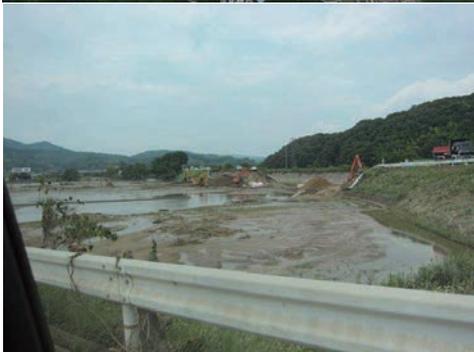
真谷川左岸の破堤箇所

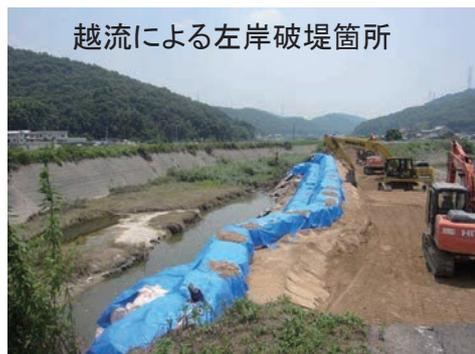
越流による左岸破堤箇所

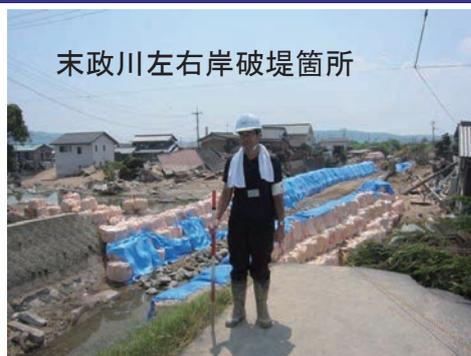
末政川左右岸破堤箇所

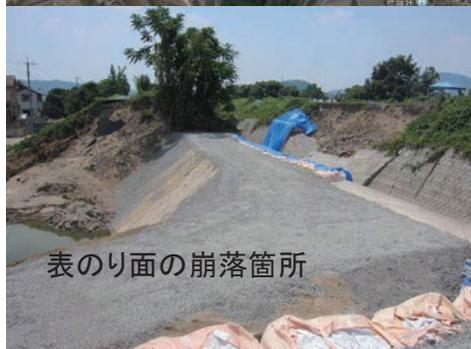
表のり面の崩落箇所

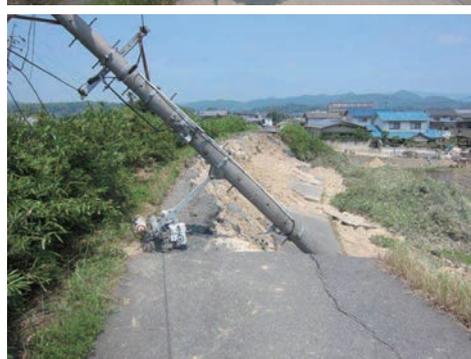
末政川裏のり面崩落箇所(越流痕無し)

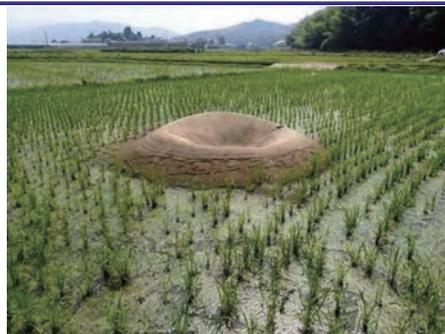
小田川で見られた噴砂痕  
(写真:地盤工学会平成30年7月25日平成30年7月豪雨による地盤災害調査報告セッション資料より)

- ・小田川は、過去にもよくパイピングを起こしている経緯がある.
- ・噴砂痕が確認されている.

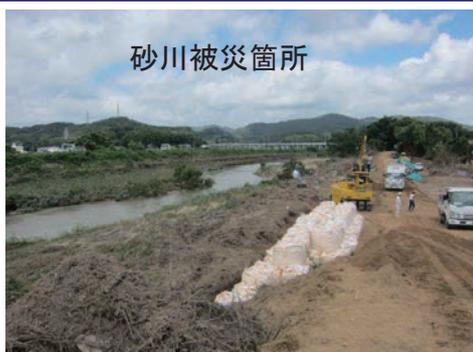
堤体土砂(堤体:まさ土)

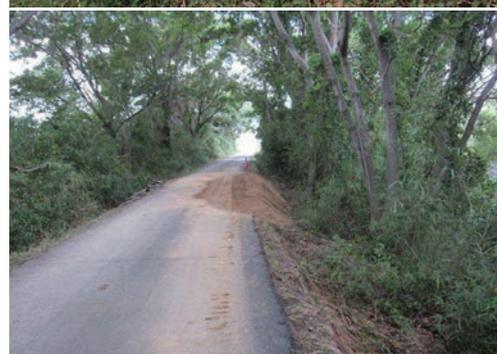
越流による小崩落の箇所

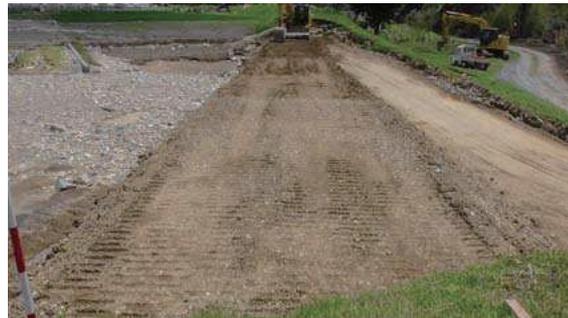
旭川左岸堤防決壊箇所(上流側から撮影)

堤体は比較的強固  
破堤部分以外は損傷無し

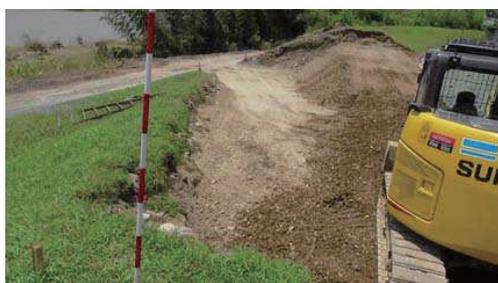
旭川左岸堤防決壊箇所(下流側から撮影)

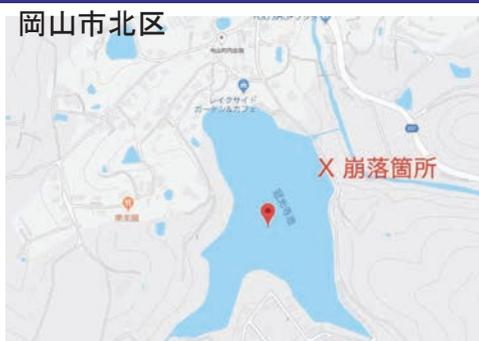
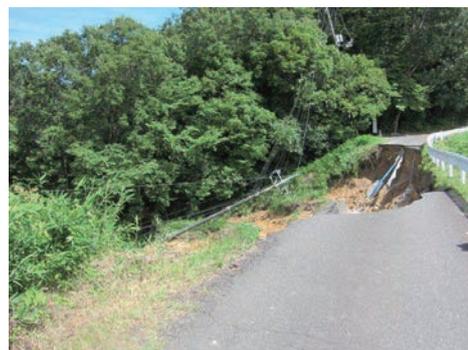
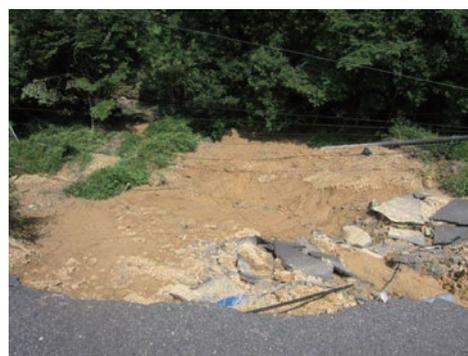
堤高:12.9m, 堤長:111.0m  
上流勾配:1:2.0, 下流勾配:1:1.6  
天端幅:4.8m, 総貯水量:337,950m<sup>3</sup>  
堤体土質:まさ土

崩壊機構:

- ・ 降雨と浸透水による間隙水圧の上昇によりすべり破壊が発生した可能性が高い
- ・ 右岸側の道路から大量の雨水が流入し下流斜面に流下していたとの情報もあり, 侵食された可能性も否定できない

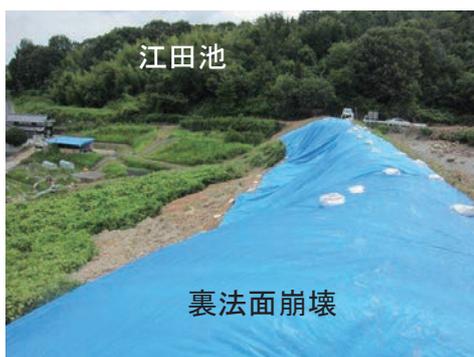
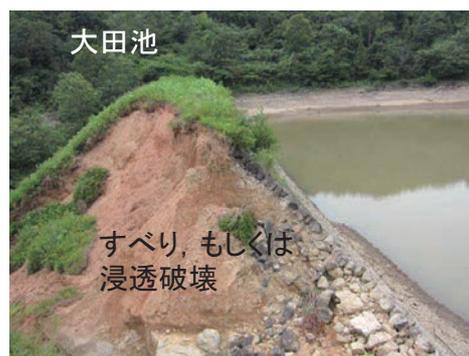
江田池(岡山市北区/倉敷市)

(堤高:9.0m, 堤長:102.0m, 上流勾配:1:2.0, 下流勾配:1:1.8, 天端幅:3.9m, 総貯水量:31,660m<sup>3</sup>, 堤体土質:まさ土, 傾斜コアゾーン型ダム)

- ・ すべり破壊が発生したと思われるが,
- ・ 堤体から水が噴出していたとの証言があるため, パイピングによる浸透破壊の可能性もある。

大田池(浅口市)

(堤高:9.3m, 堤長:112.0m, 上流勾配:1:1.0, 下流勾配:1:1.5, 天端幅:5.1m, 総貯水量:17,000m<sup>3</sup>)

- ・ 洪水吐付近に越流痕が見られないことから, すべりもしくは浸透破壊が疑われる。
- ・ 破堤箇所では基礎地盤(砂岩)が露出していた。

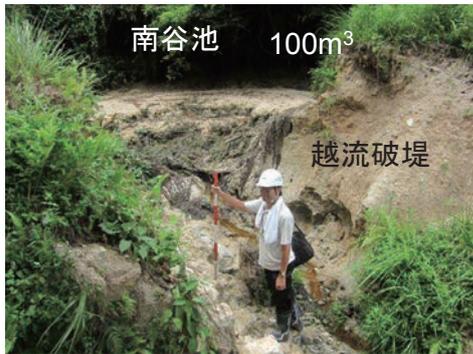
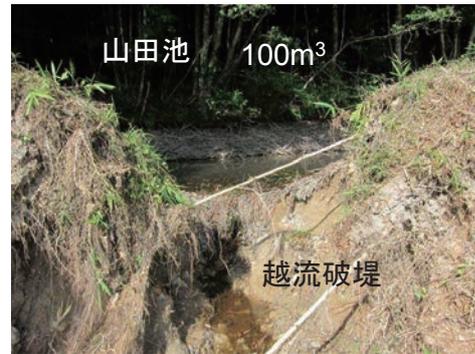
南谷池(総社市)  
 (総貯水量: 100m<sup>3</sup>)  
 ・ 谷川からの土砂が流入し、貯水量が増加することで越流破壊

山田池(久米郡美咲町)  
 (総貯水量: 100m<sup>3</sup>)  
 ・ 堤体幅がやや狭い箇所では越流破壊が発生

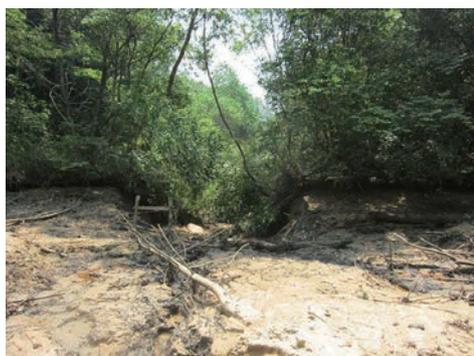
越流破堤箇所

・四つのため池が連なる連続池で、上流から一つ目および二つ目が破堤するため池には土砂が堆積しており、貯水量の低下と越流による破堤であると考えられる

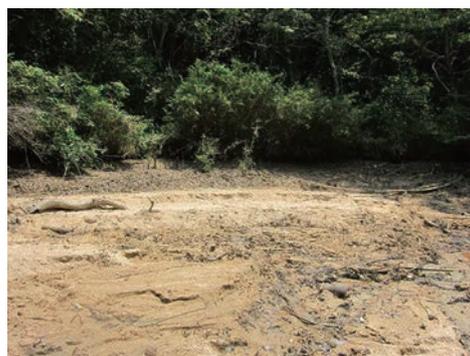
土砂の流入

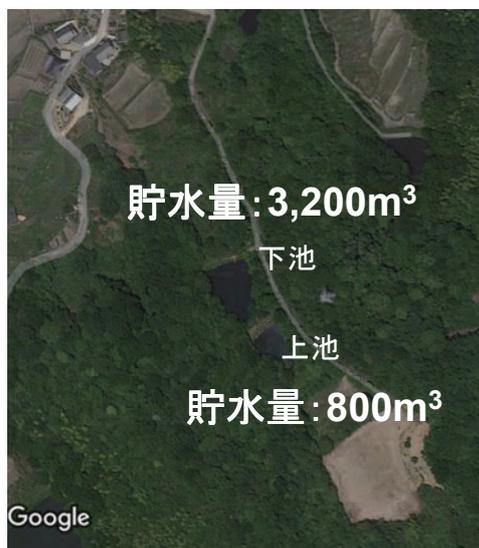
上流のグラウンドの崩落土砂による破堤

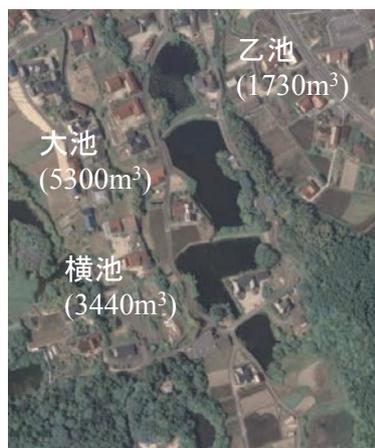
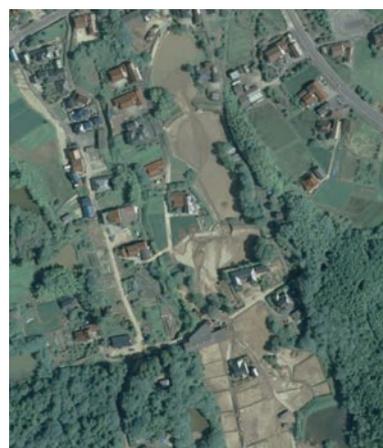
連続池の連続破堤

最下流の乙池は越流するものの破堤を免れている。

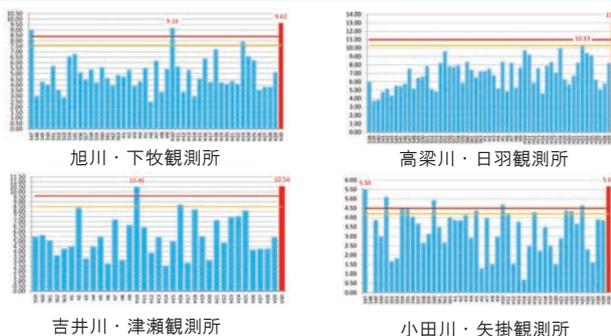
図5 主要水位観測所の最高水位の経年変化<sup>3)</sup>

- 岡山三川(高梁川, 旭川, 吉井川)や小田川の下流区間の観測所では水位が氾濫危険水位を超え、過去最高の水位を記録した。

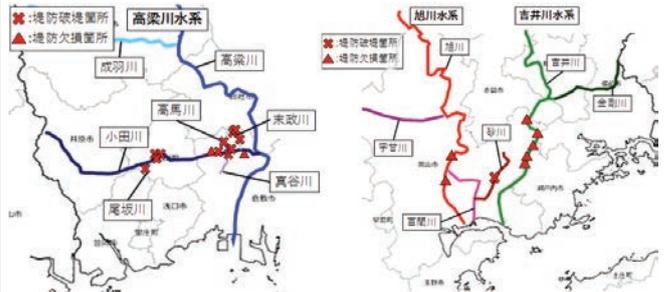
図6 岡山県の河川の被害概況(県管理区間は除く)

- 小田川やその支流(真谷川, 高馬川, 末政川)では河川堤防が合計7箇所も決壊し、大規模な浸水被害が発生した。
- 高梁川水系では日羽, 美袋, 備中広瀬, 落合阿部(成羽川)の各地区において越水により浸水被害が生じた。また、矢掛, 甲弩, 岩倉地区で越水, 浸食等により堤防が決壊し浸水被害が生じた。
- 旭川水系では国ヶ原地区(旭川)と平島地区(砂川)で越水, 浸透により堤防が決壊し、浸水被害が発生した。

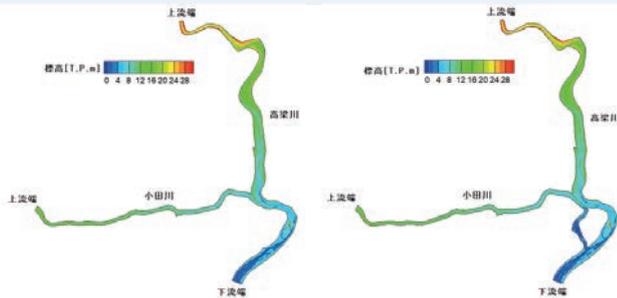
図1 解析対象領域(左:改修前、右:改修後)

- 高梁川及び小田川の改修前の現況河道と改修後の計画河道を対象とした、今次洪水の再現計算を実施した。
- 洪水解析モデルには、平面二次元モデルを用いた。離散化手法には、三角形非構造格子における有限体積法を用い、数値流束はRoeの近似Riemann解法より算出した。本モデルは、河川合流部などの複雑な形状の領域における洪水流に対し柔軟に適用可能である。
- 解析対象区間は、高梁川は河口から6.40kmの船穂観測所から27.60kmの日羽観測所まで、小田川は現況の合流点(0km)から矢掛観測所(13.00km)までとした。また、改修後は小田川の付け替え河道-3.50kmを下流側区間とした。(図1) 平成30年7月5日8時から7月8日2時までの66時間を対象として解析を行った。

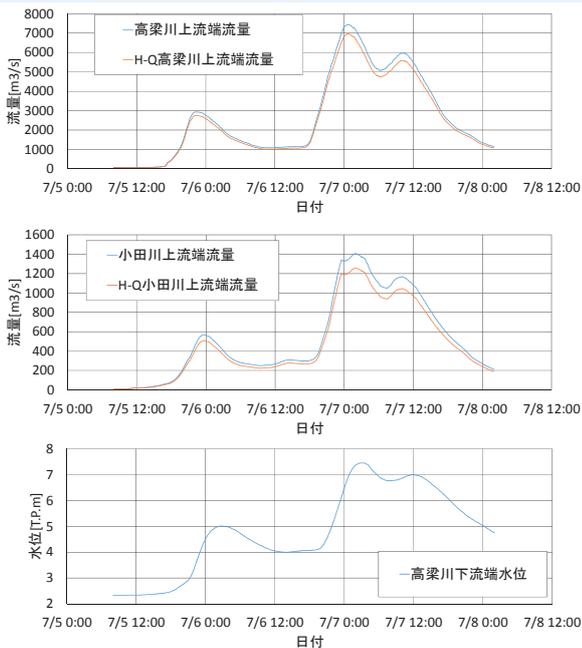
図2 境界条件(上:高梁川上流端流量、中:小田川上流端流量、下:高梁川下流端水位)

- 粗度係数は、国土交通省が計画洪水の準二次元不等流れ計算に用いた値を参考にし、更に出水前の航空写真を参照して、河道内に繁茂する樹林帯の分布を再現できるように調整した。
- 図-2に上流端境界および下流端境界に与えた流量と水位を示す。上流端流量は、各観測所で得られた10分間隔の水位データをH29年度H-Q式を用いて流量換算し、さらにピーク流量が各支川の計画流量の総和の50%を加算された値になり、かつ波形が維持できるように全体を線形的に調整した。また、下流端水位は、船穂観測所で得られた10分間隔の水位データより与えた。なお、上流端に与えた流量については、暫定的な値を用いており、今後さらなる検討が必要である。

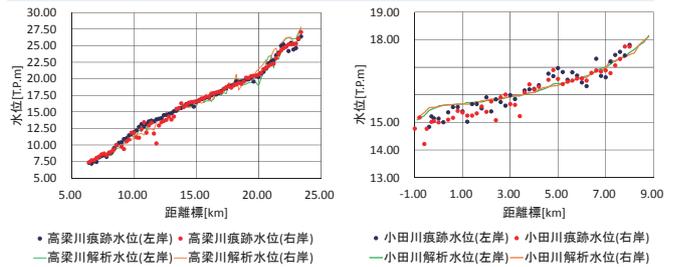
図3 解析最大水位と痕跡水位の比較(左:高梁川、右:小田川)

- 図3に高梁川および小田川の解析最大水位と痕跡水位の比較を示す。高梁川については、縦断的に概ね良好に一致している一方、小田川はやや再現性が低いことが確認できる。これは、高梁川における最大水位については、氾濫による影響が比較的小さいことが示唆されている。また、小田川については、破堤した3.4KPより上流側では概ね一致しているが、本解析では破堤を考慮していないため、痕跡値より解析値の方がやや過大となっている。

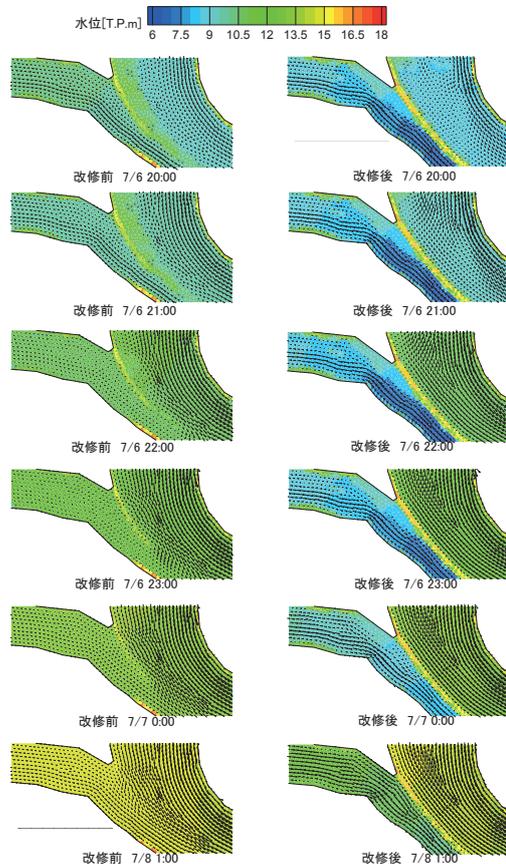
図4 合流部周辺の流況の比較(左:改修前、右:改修後)

- 図4に合流部の、改修前後の水位コンター及び流速ベクトルを示す。改修前は、7/6 22:00ごろから合流部付近で、小田川の背水の影響を受けて水面勾配が小さくなり、流速が非常に小さくなっていることが分かる。この現象は、23時頃に最も大きくなり、その後、徐々に順流に戻っている。合流部付け替え後は、背水は発生せず、小田川の水位低下に大きな効果があることが示唆されている。今後、解析に用いる流量設定および粗度係数の調整を行い、より再現性の高い解析から付け替え効果についてより詳細な検討を行う予定である。

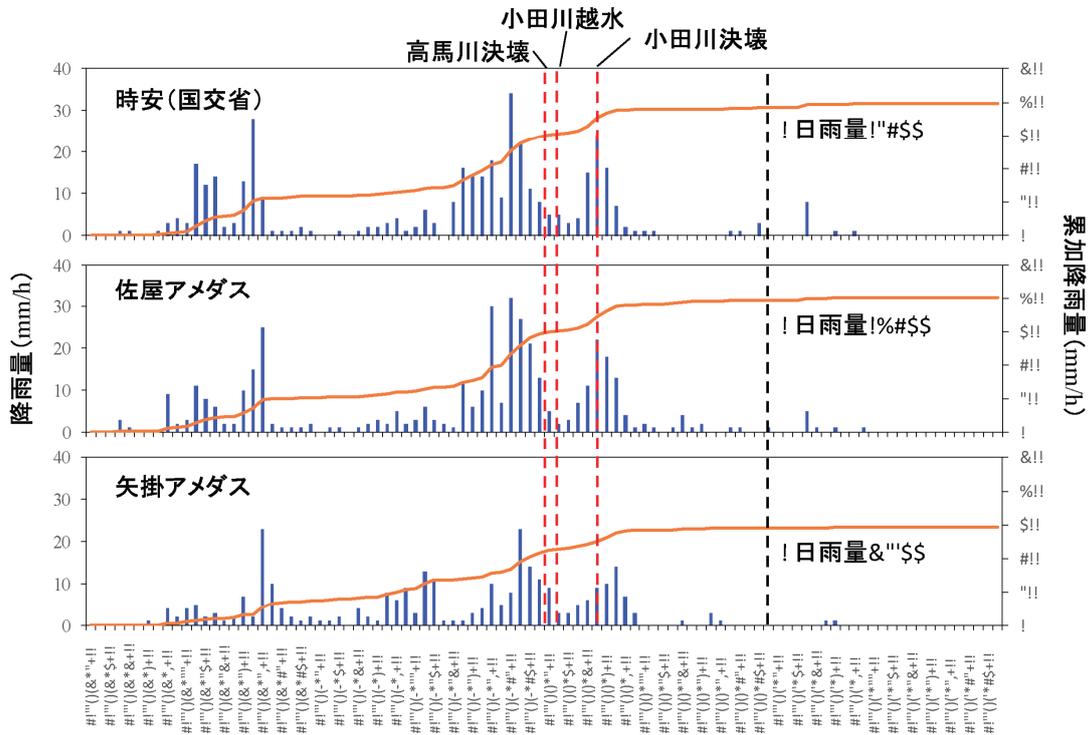
図1 小田川流域における降雨波形

図1に、小田川流域およびその周辺に位置する雨量観測点における7月5日から8日の4日間の時間雨量の変化を示したハイエトグラフを例示する。この図を見ると、いずれの観測点でも、大まかに見て7月5日17～19時、6日21～22時、8日6～8時にピークを持つ3山の降雨波形を示しており、2山目のピークの直後に小田川が越水し、3山目に到達する直線に破堤が発生している。今回の豪雨では、時安地点および佐屋地点で2山目のピークが最も大きくなっており、最初の2山に着目すれば、水害規模が大きくなる後方主山型の複峰型降雨波形と見なすこともできる。

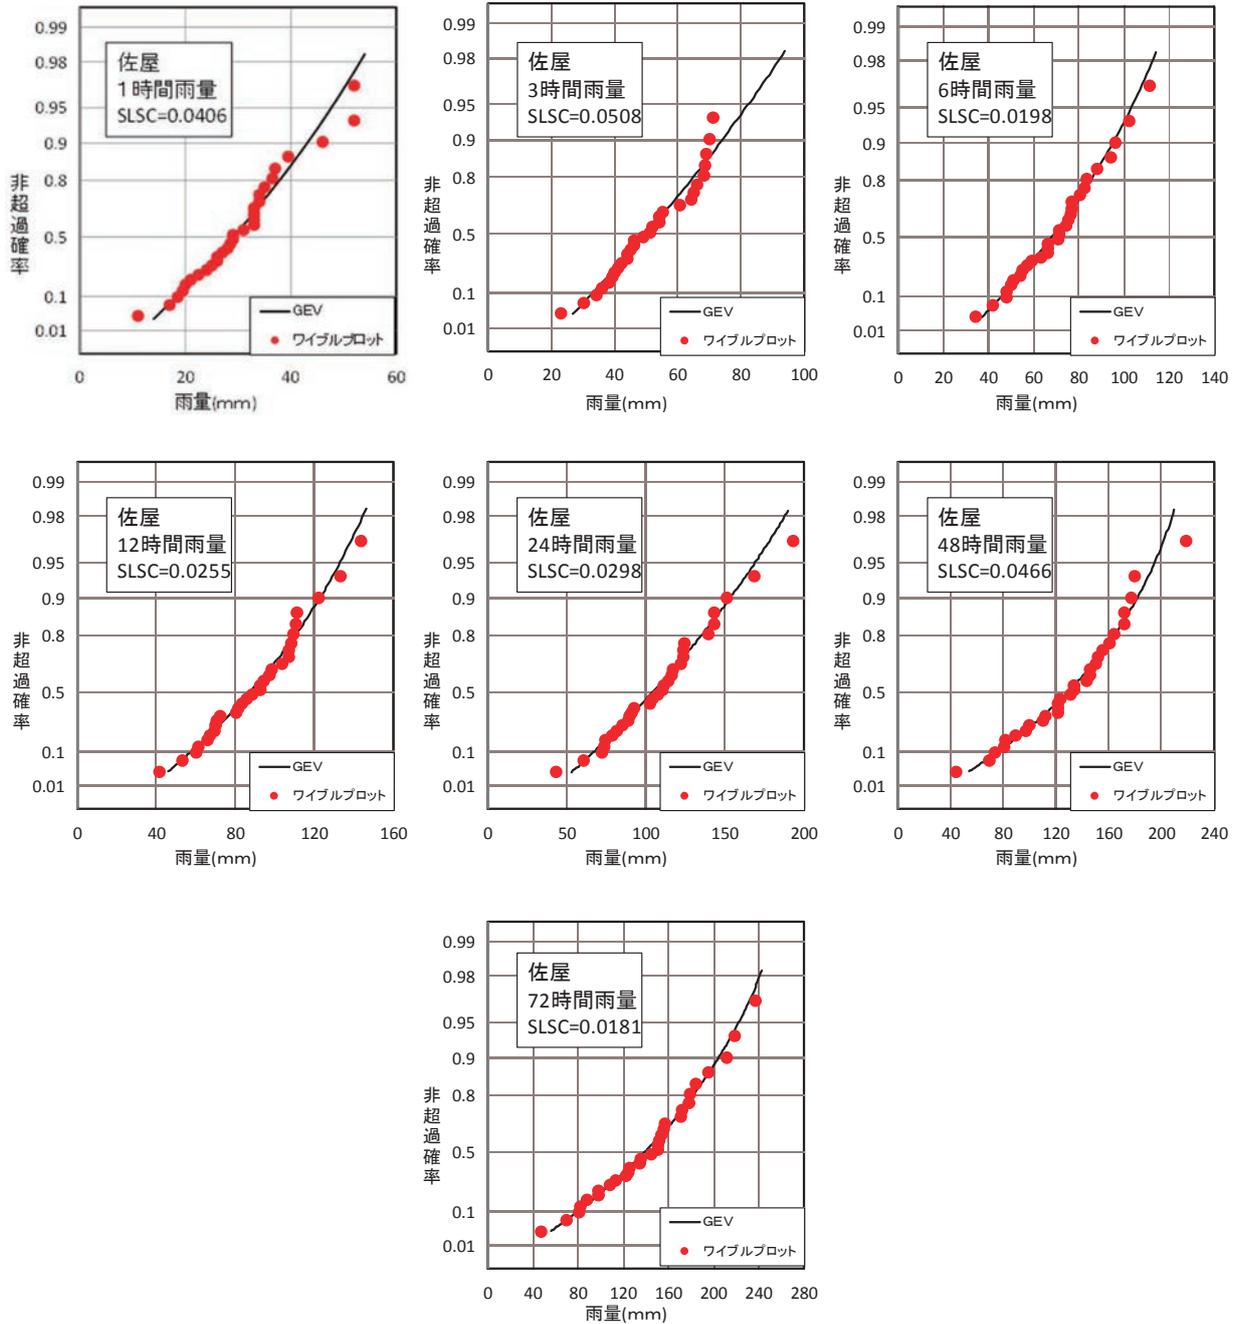
図 4-a 一般化極値分布 (GEV) の当てはめ (佐屋)

GEV : 当てはめた GEV で求めた非超過確率

ワイブルプロット : 実測値にワイブルプロットを適用して求めた非超過確率

各継続時間雨量の年最大値に一般化極値分布を当てはめた例として佐屋と岡山の結果を示す(図 4-a, 図 4-b)。まず佐屋(図 4-a)では、継続時間 1 時間, 3 時間, 48 時間で SLSC が 0.04 を上回っている。これは、上位 1~2 位の雨量のワイブルプロットが一般化極値分布を示す曲線と乖離しているためと考えられる。その他の継続時間では、グラフ上でも両者はよく適合しており、SLSC も 0.04 以下となっている。一方、岡山(図 4-b)では継続時間が 24 時間以上になると上位の降雨で一般化極値分布とワイブルプロットが乖離しているものの、全ての継続時間で SLSC が 0.04 を下回っている。それぞれの地点で各継続時間の SLSC を平均すると佐屋、岡山ともに 0.033 となった。その他の地点を含めると各継続時間の SLSC の平均は 21 地点中 17 地点で 0.04 以下となった。より適合度を重視する場合には、複数の確率分布から SLSC が最小となる確率分布を採用することも考えられるが、本報告では一般化極値分布のみでも全体として良好な適合度が得られている判断した。

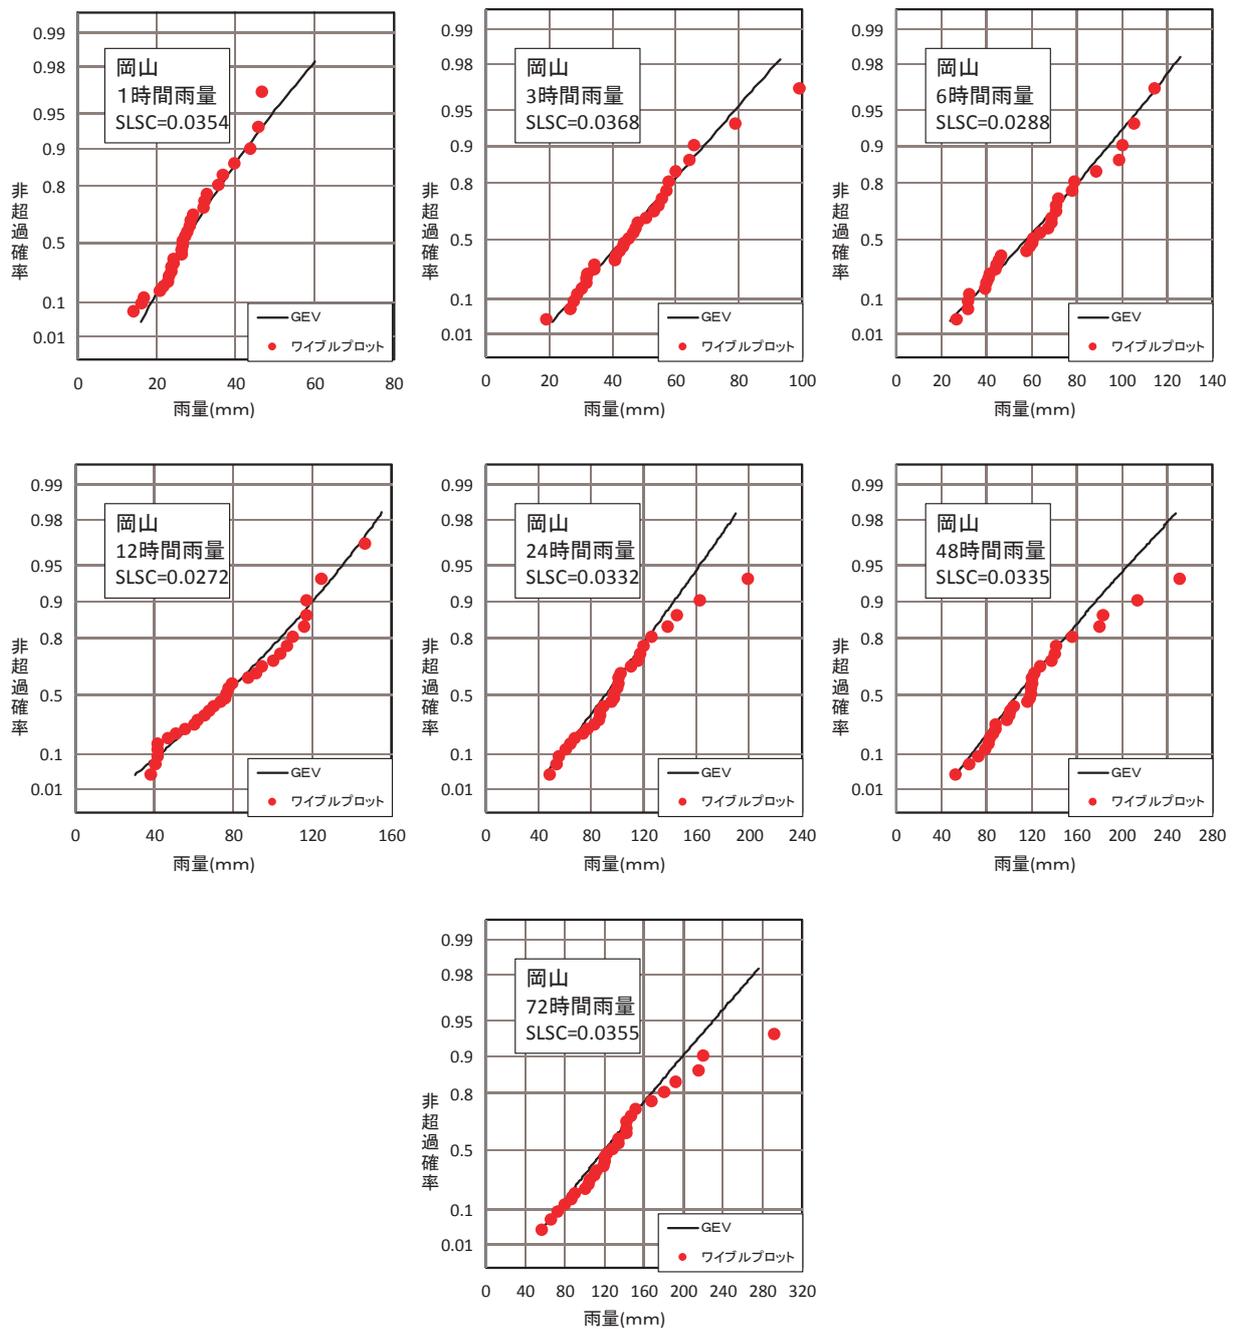
図 4-b 一般化極値分布 (GEV) の当てはめ (岡山)

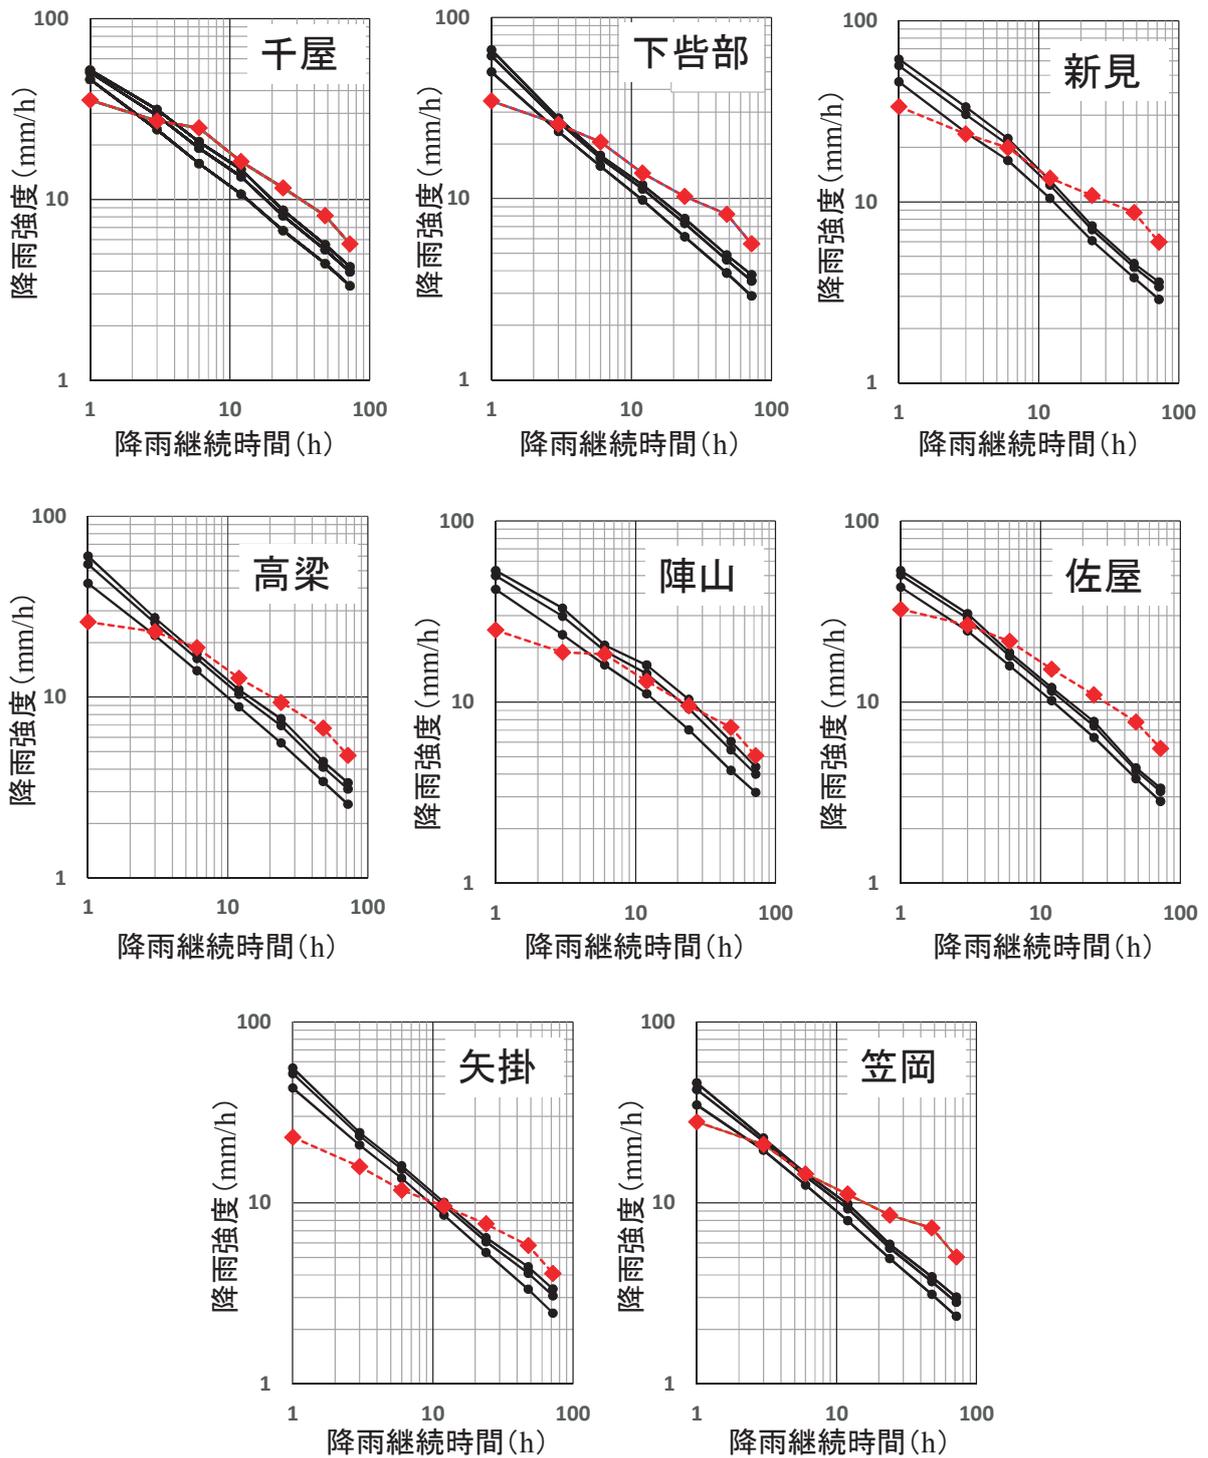
図5-a 平成30年7月豪雨の雨量の確率評価（岡山県西部）

※黒線は過去30年（1988～2017年）の資料から推定した継続時間別の確率降雨強度で、上から順に50年確率、30年確率、10年確率の降雨継続時間－降雨強度の関係を表している

※赤線は平成30年7月豪雨のうち7月5日～8日の4日間の時間雨量から抽出した降雨強度である

まず、継続時間 1 時間をみると、今回の豪雨の降雨強度は全地点で 10 年確率の IDF 曲線を下回っている。図示していないが、今回の豪雨における 1 時間の降雨強度はおおよそ 2 年確率(平年値)の降雨強度と同程度であった。一方で、継続時間が長くなるほど今回の豪雨の降雨強度曲線が確率年の大きな IDF 曲線の降雨強度を上回っていることがわかる。たとえば今回大きな被害を受けた小田川流域の上流部にあたる佐屋や高梁川流域である高梁、千屋、新見、下皆部では、6 時間以上の継続時間では 50 年確率の IDF 曲線を大きく上回る降雨強度を示している。その他、笠岡、矢掛など県西南部でも継続時間が概ね 12 時間を超えると確率年が 50 年を超える傾向がみられる。

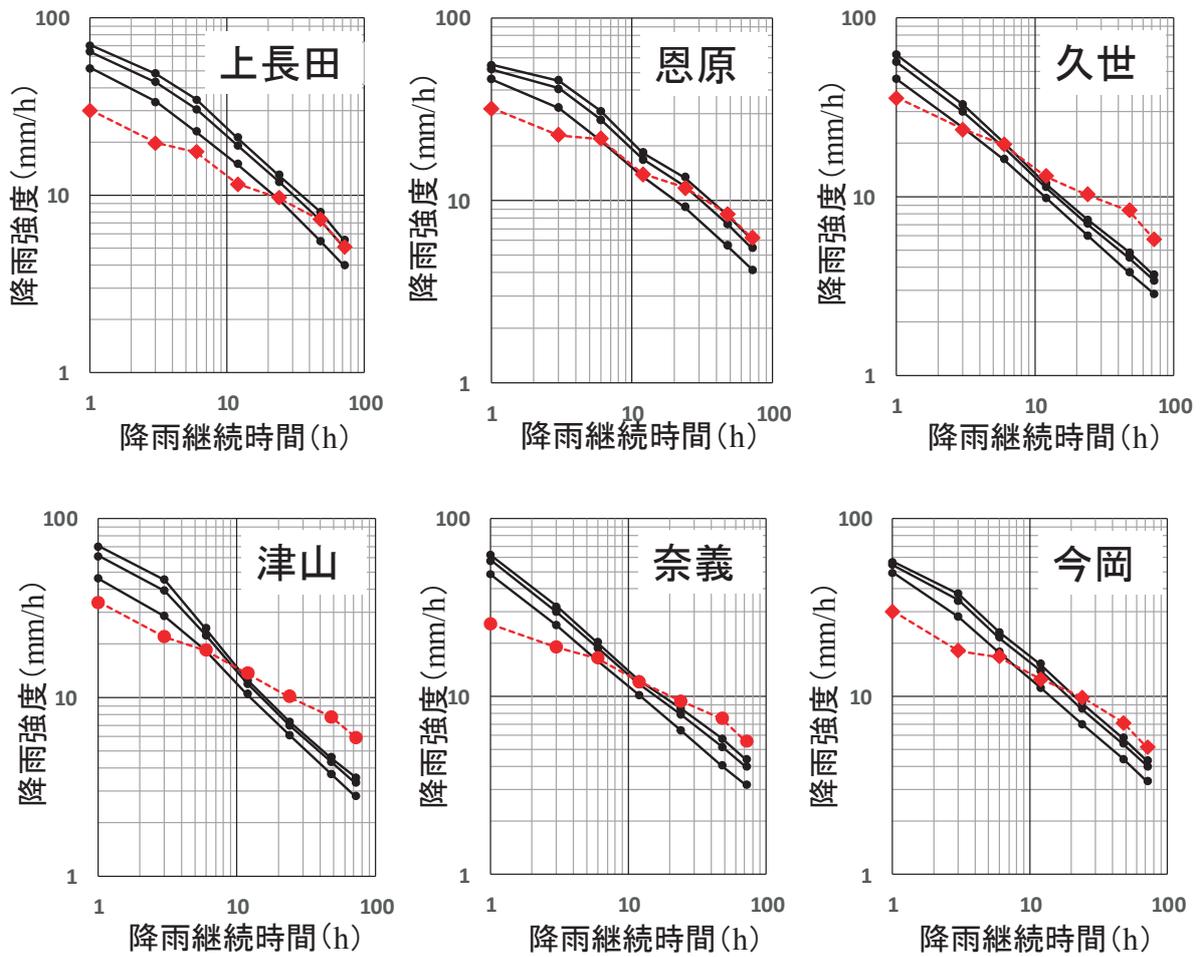
図 5-b 平成 30 年 7 月豪雨の雨量の確率評価 (岡山県北部)

※黒線は過去 30 年 (1988~2017 年) の資料から推定した継続時間別の確率降雨強度で、上から順に 50 年確率、30 年確率、10 年確率の降雨継続時間-降雨強度の関係を表している  
 ※赤線は平成 30 年 7 月豪雨のうち 7 月 5 日~8 日の 4 日間の時間雨量から抽出した降雨強度である

西部と同様にどの地点でも継続時間が長くなるほど、確率年が大きくなる傾向にある。特

に久世や津山、奈義などで12時間を超えると50年確率を大きく上回っている。またその他の地点も24時間を超えると概ね50年確率と一致、もしくは若干ではあるが上回る傾向がみられる。

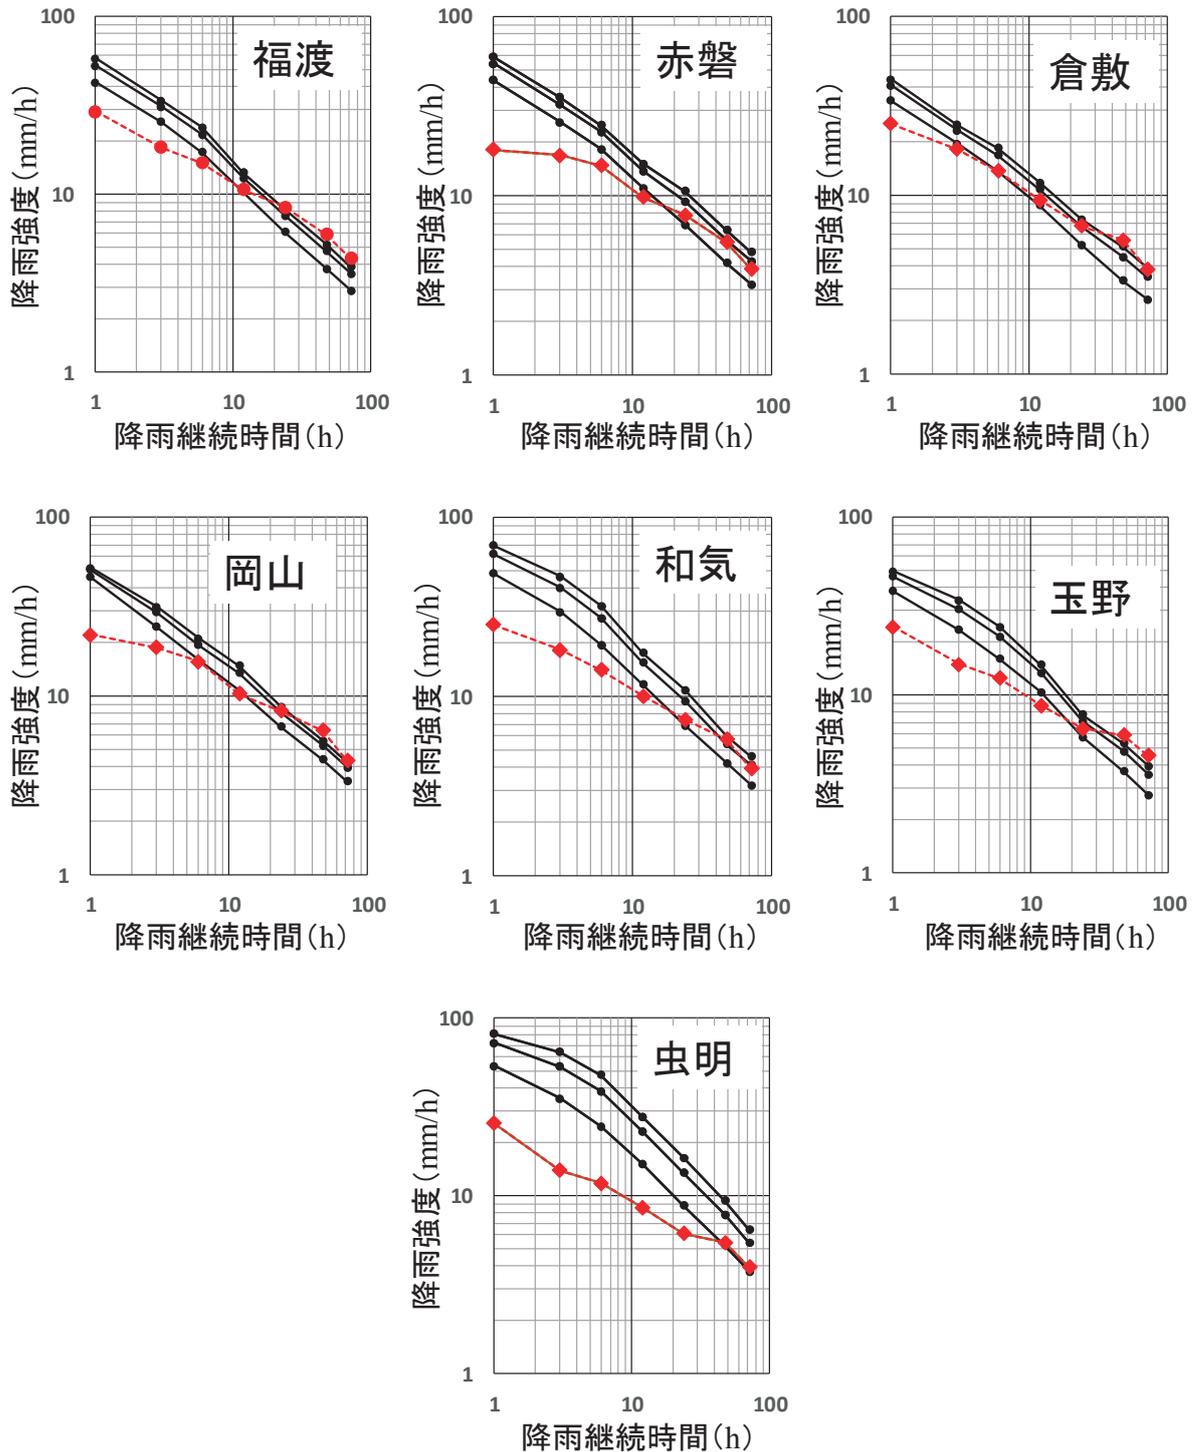
図 5-c 平成 30 年 7 月豪雨の雨量の確率評価 (岡山県中南東部)

※黒線は過去 30 年 (1988~2017 年) の資料から推定した継続時間別の確率降雨強度で、上から順に 50 年確率、30 年確率、10 年確率の降雨継続時間-降雨強度の関係を表している

※赤線は平成 30 年 7 月豪雨のうち 7 月 5 日~8 日の 4 日間の時間雨量から抽出した降雨強度である

岡山県南部でも西部や北部と同様に継続時間1時間の降雨強度は10年確率を大きく下回るのに対し、継続時間が長くなるほど確率年が大きくなる傾向を示している。ただし、同地域の中でも確率年の大きい岡山や倉敷、福渡などでもほぼ50年確率と一致しており、50年確率を大きく上回っている西部や北部などと比較すると、あくまで他地域と比較してではあるが、中南東部の確率年は比較的小さいといえる。

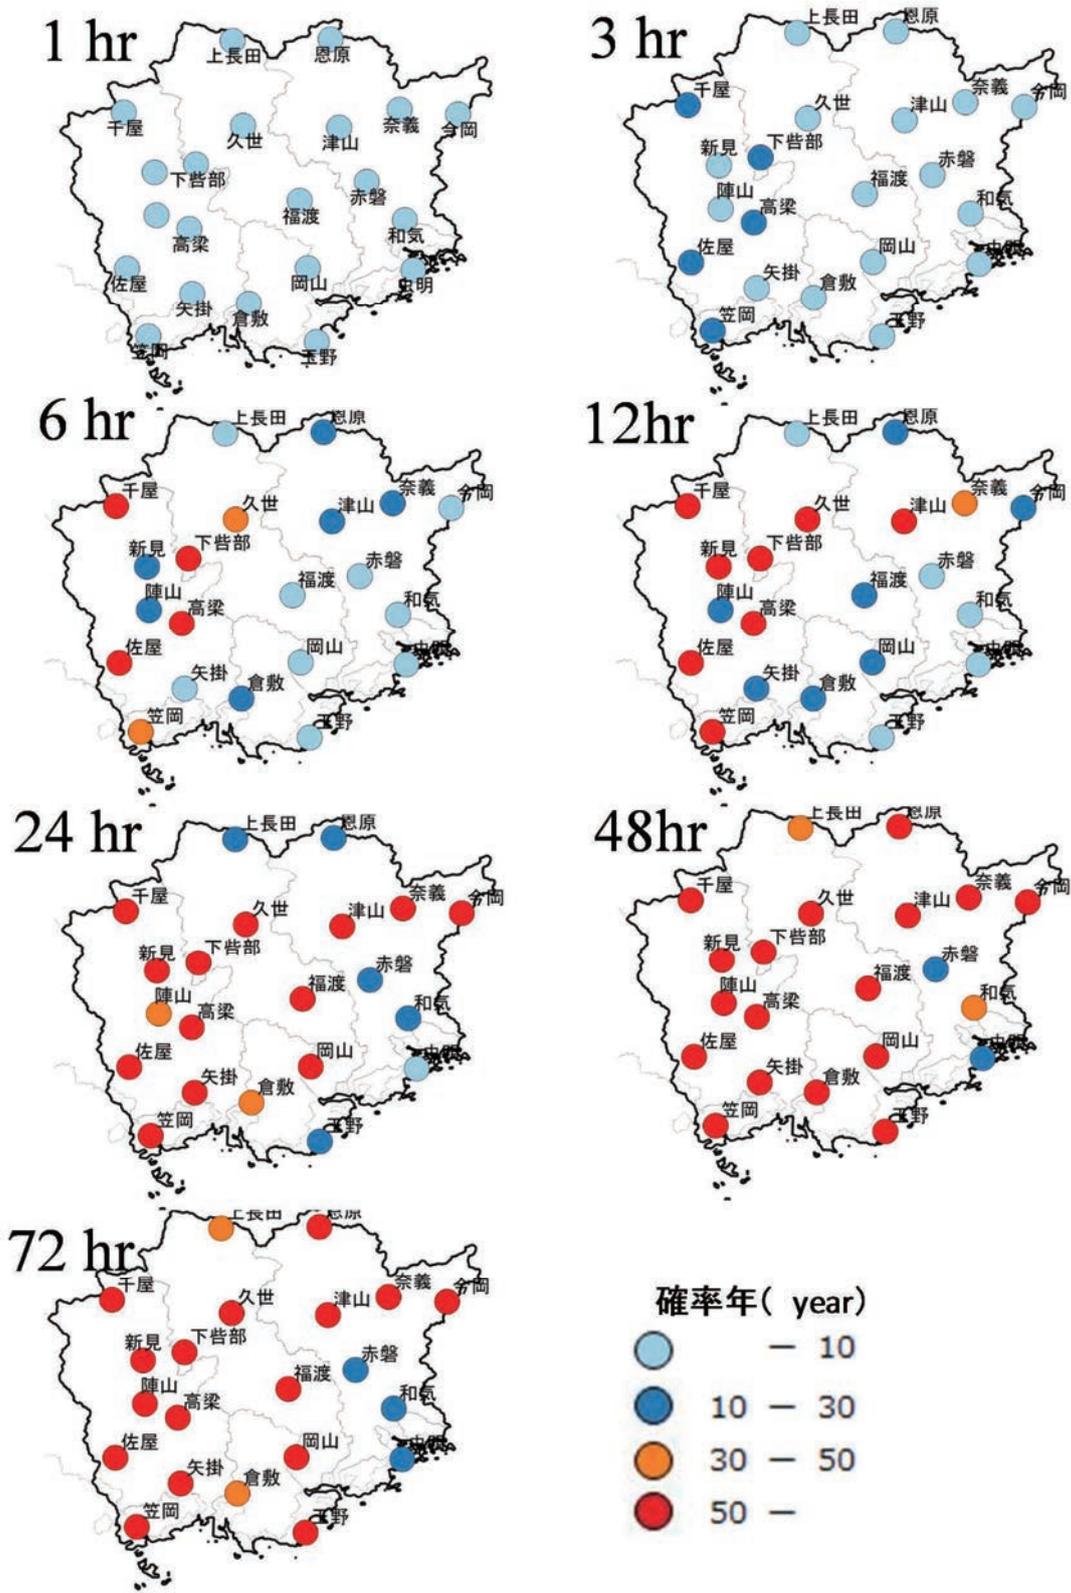
図6 岡山県における観測雨量の確率年（平成30年7月豪雨時）  
 図中の太線は県界，細い点線は流域界で左から高梁川，旭川，吉井川を表しており，南部の流域が笹ヶ瀬川を表している

図6に、今回の豪雨の確率年の空間分布を示す。同図には参考のために流域界を示している。まず、IDF曲線による評価でも示したように降雨継続時間が1時間、3時間の雨量では10年以下の確率年を示す地点が多い。ただし、西部では3時間降雨強度で10年確率を上回る地点もある。6時間、12時間になると西部の多くの地点で50年確率を超える降雨強度となり、24時間を超えると西部以外の北部、中南東部でも確率年50年を上回る地点が多くなる。72時間になると大部分の地点で50年確率を超えている。

流域別に見ると、高梁川流域では上流から下流にかけて、概ね12時間以上の継続時間の雨量は、確率年が50年を超えている。同様に旭川流域もほぼ全地点で50年確率を上回っており、被害の大きかった2流域では流域全体で長時間雨量の規模が大きかったと考えられる。また、岡山や倉敷など岡山南部の一部でも24時間以上の雨量の確率年が50年を超えており、このことが笹ヶ瀬川や砂川など南部の比較的流域面積の小さい河川で内水氾濫や外水氾濫による被害が生じた要因と考えられる。一方、吉井川流域では上流に比べ、下流では確率年が相対的に小さい。吉井川流域でも被害はあったと考えられるが、降雨分布としては他2つの一級河川とは異なっている。

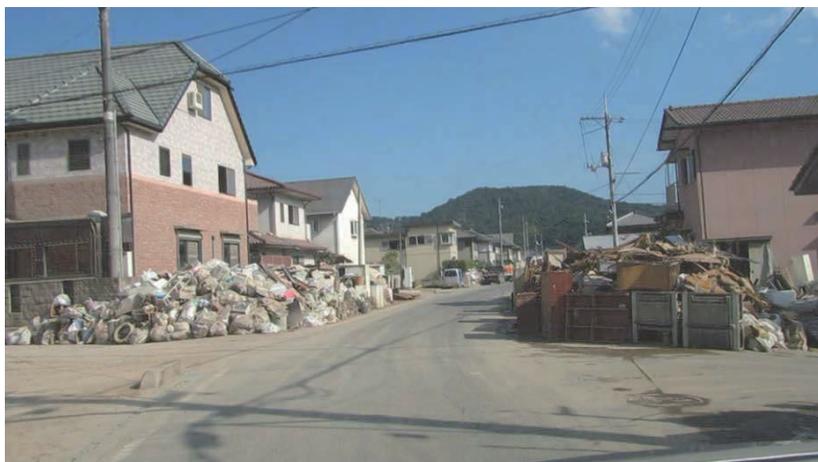
写真1 A地域の歩道上の災害ごみ

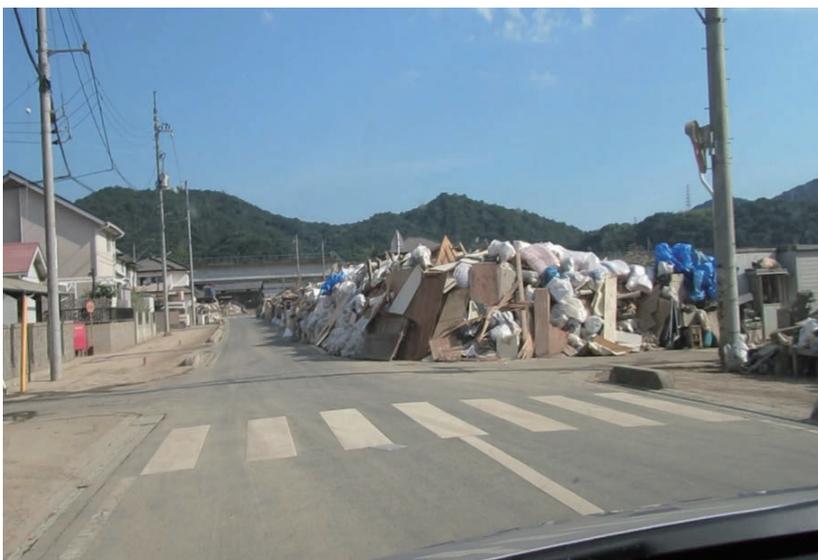
写真2 A地域の片側車線上の災害ごみ

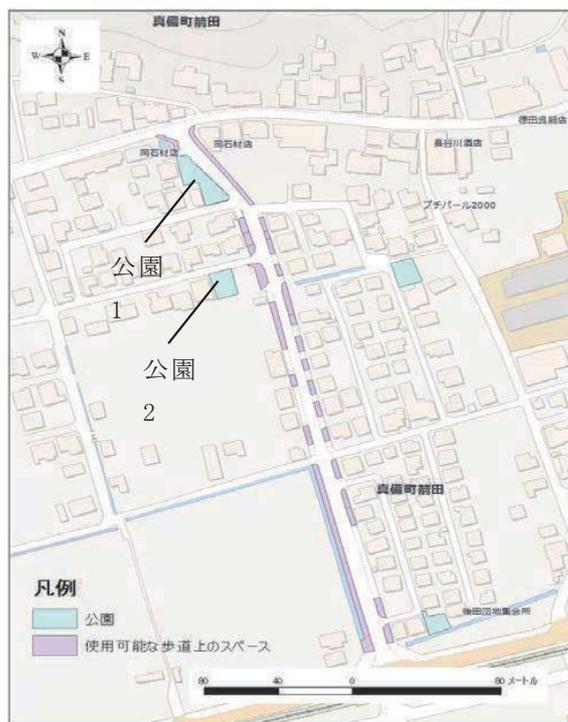
図1 A地区の可能な暫定仮置場を示すマップ例

A地区について暫定仮置場を示すマップを試作した。地域の住民の数から地域で発生する災害廃棄物量を推計し、それらを一時的に受け入れることができる場所を、公園や交通障害の発生しない歩道上のスペースで確保するように作成した。

災害後に市民は秩序を保って災害廃棄物を家前に排出するが、多量のごみが発生する場合、家前や公園だけでは廃棄しきれず、その結果、管理されていない場所にごみを捨てにゆく行動が起こると考えられる。もし、災害廃棄物を仮置きするスペースが家屋の近くにあったならば、市民はそこをまず利用すると思われる。図1のように、災害が起きる前から地区ごとに捨てて良い場所を決めて置けば、不法な暫定仮置場はできなかったであろう。今後は、住民にこのような暫定仮置場マップがあれば市民の排出行動が変容するかどうかを、アンケート調査等でみてゆきたい。
