Cardiac remodeling after the closure

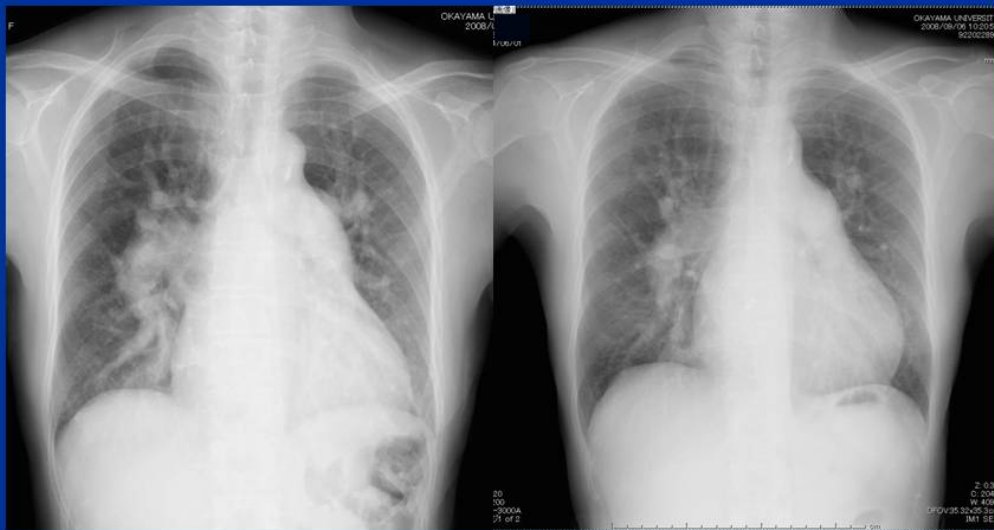
Before procedure

1 month after

63 歳女性の治療前，治療 1 ヶ月後のレントゲン写真： 心臓の大きさ（中央の白い部分）が小さくなって，負担が取れていることがわかる

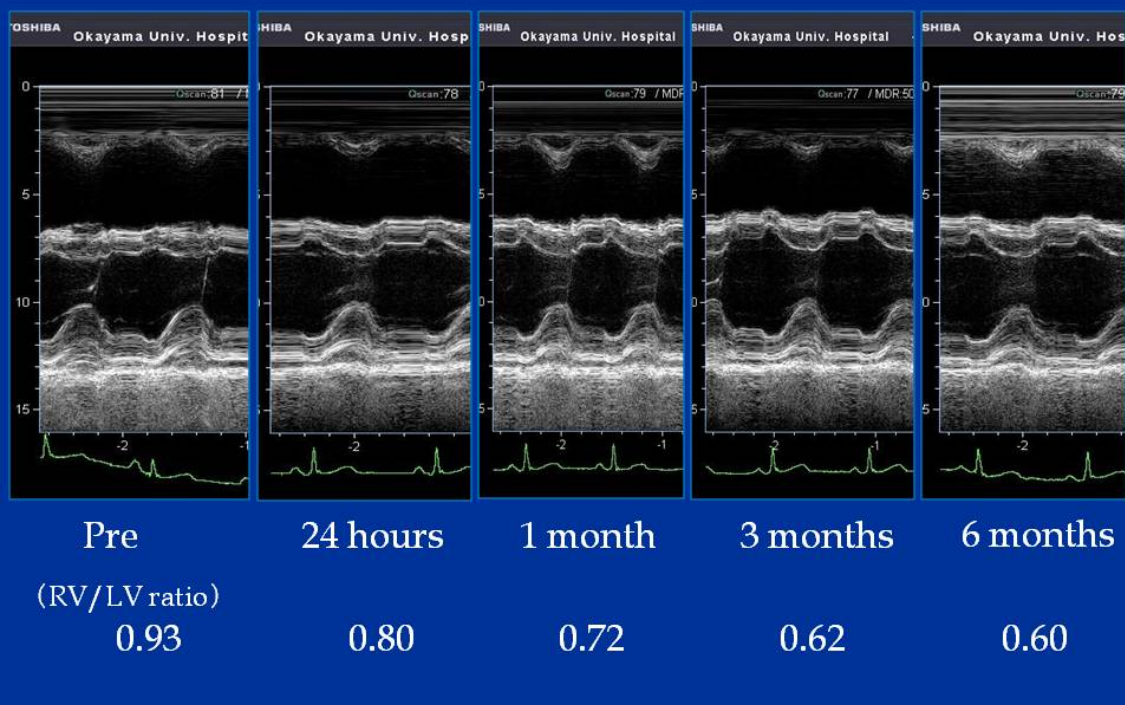
カテーテル治療後，心臓の動きがしだいによくなっている状態をしめすエコー所見
